INFORME DE SOSTENIBILIDAD AMBIENTAL DE LAS NORMAS URBANÍSTICAS MUNICIPALES DE SANTO DOMINGO DE SILOS (BURGOS).

Plano 017
RIESGO GEOTÉCNICO

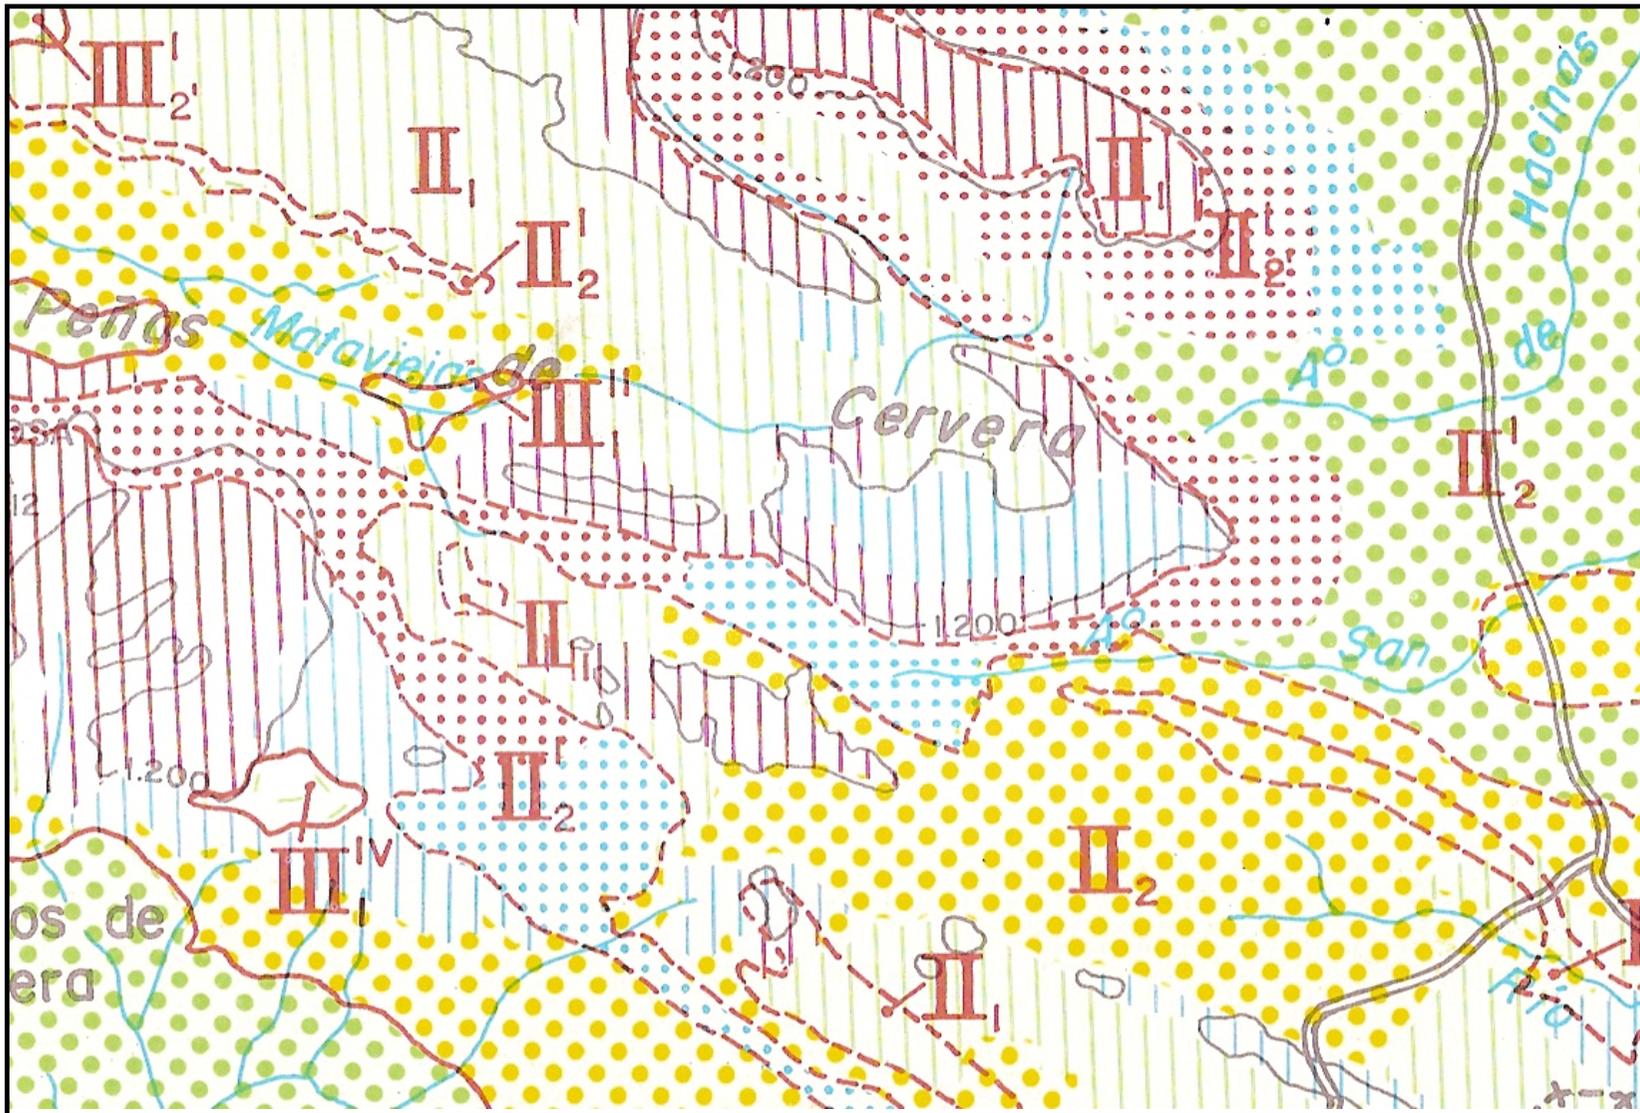
Como interpretación del Mapa Geotécnico General de Aranda de Duero se describen a continuación las CONDICIONES CONSTRUCTIVAS DE LOS TERRENOS:

Presenta condiciones constructivas ACEPTABLES. Capacidad de carga alta. No existen asentamientos salvo en algunos afloramientos de limolitas, donde pueden darse asentamientos diferenciales. Son materiales impermeables por porosidad y permeables por fisuración. El drenaje es adecuado por escorrentía y por percolación a través de fracturas, excepto en zonas colmatadas por derrubios. En esta área existen importantes acuíferos por fisuración. Su litología está compuesta por calizas, dolomías, margocalizas, y en menor proporción margas, areniscas, conglomerados y limolitas. En general son materiales resistentes a la erosión lineal. Su morfología oscila de llana a montañosa, predominando los sectores abruptos. Su estabilidad es alta, existiendo caídas de bloques y acumulaciones de rocas sueltas. En ellos se incluyen los terrenos, que si bien pueden considerarse aceptables desde el punto de vista constructivo, puntualmente pueden presentar problemas de tipo geomorfológico.
